# Junihochwasser 2013

## Wasserwirtschaftlicher Bericht

Bayerisches Landesamt für  
Umwelt

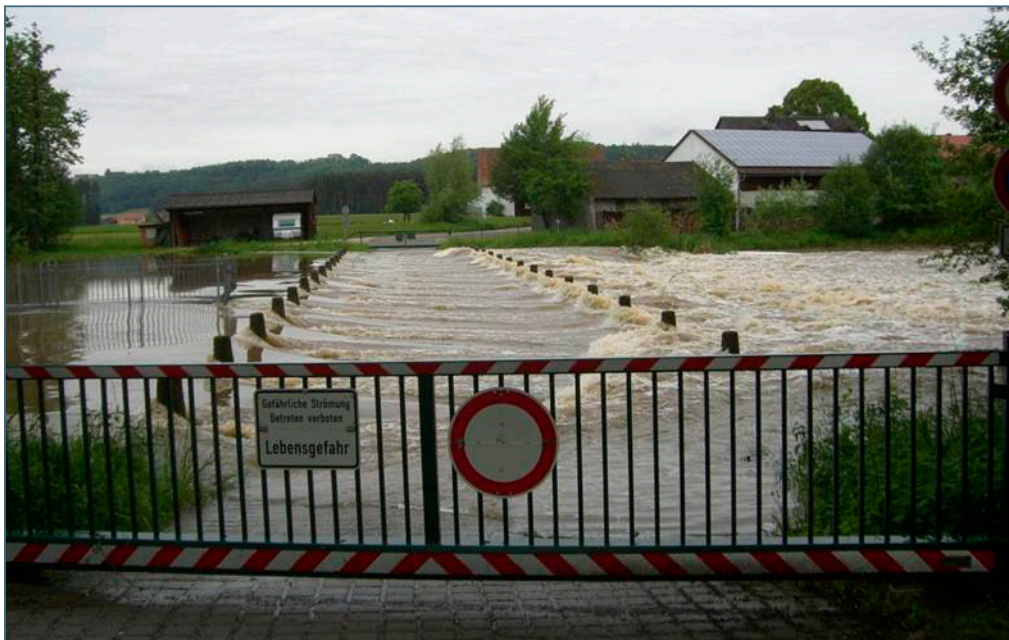
Abb. 3-2: Altmühlüberleitung am Hühnermühlendamm

Fast zeitgleich mit dem Pegelanstieg Thann wurde vom Altmühlsee in den Großen Brombachsee übergeleitet (siehe Abb. 3-2). Die ersten zehn Kubikmeter pro Sekunde wurden bereits am 31. Mai um 09:00 Uhr in den Brombachsee geleitet. Die Überleitungsmenge stieg kontinuierlich bis zum 2. Juni an und erreichte mit 59,6 Kubikmeter pro Sekunde den Spitzenwert. Das Stauziel des Großen Brombachsee war zu diesem Zeitpunkt schon überschritten – Tendenz weiter steigend. Seinen höchsten Seepegel erreichte der Speicher am 14. Juni mit 410,59 Meter über dem Meeresspiegel. Wegen der großen Wassermassen in der Altmühl konnte die Überleitung erst am 6. Juni eingestellt werden. Von da ab übernahm der Altmühlsee alleine die Pufferung der noch folgenden Gewitterschauer. Der Seepegel des Altmühlsees konnte während des gesamten Ereignisses unter der Oberkante des gestellten Wehrs gehalten werden. Er erreichte am 15. Juni mit 415,39 Meter über dem Meeresspiegel seinen Höchststau.

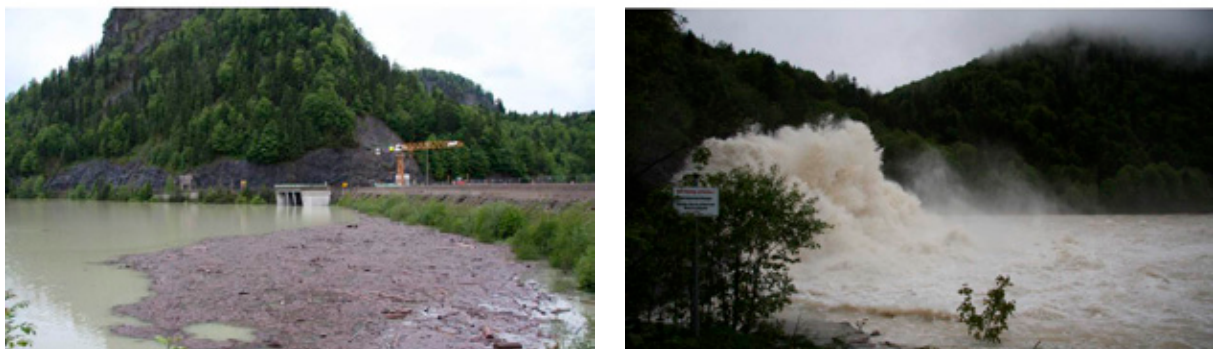
Abb. 3-6: Sylvensteinspeicher beim Hochwasser 2013, links: Hochwassereinstau am Damm; rechts: Hochwasserentlastung in Betrieb

Größere Schäden am Speicher sind nicht zu verzeichnen, an der Isarvorsperre wurde lediglich die Betonfahrbahn, die quer über das Bauwerk läuft, auf einem Bereich von circa 18 Meter Länge und circa 1,4 Meter Breite weggerissen. Die Sanierungskosten liegen schätzungsweise bei circa 10.000,- EUR. Außerdem sind die Vorsperren und der Speicher von Treibholz frei zu machen. Weiterhin mussten durch den Hochstau am Sylvensteinspeicher die aktuellen Bauarbeiten am Sickerwasserstollen vorsorglich für zehn Tage unterbrochen werden. Die daraus resultierenden Stillstandskosten belaufen sich auf knapp 100.000,- EUR.

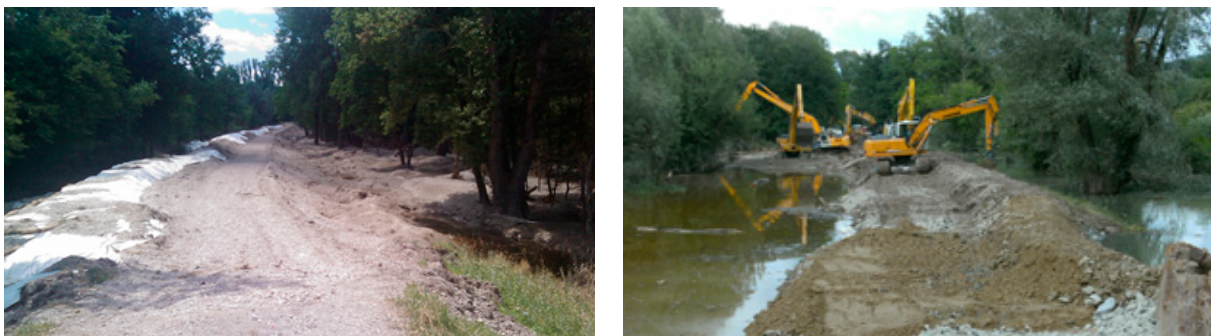
Abb. 4-4: Deichbruch Isar, Bruchstelle und Schadensbeseitigung nach dem Hochwasser 2013

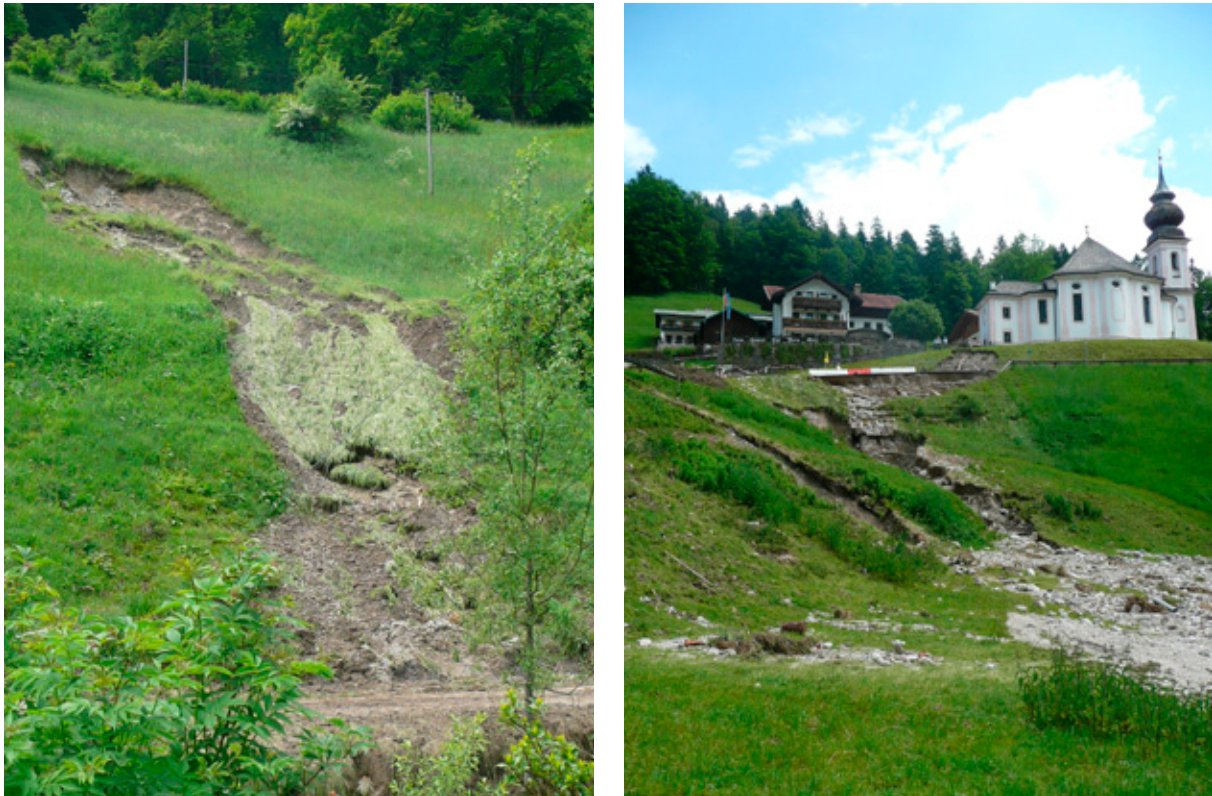
Abb. 5-2: Beispiel von Massenbewegungen im Wildbacheinzugsgebiet Gerner Bach; Landkreis Berchtesgadener Land, Markt Berchtesgaden.

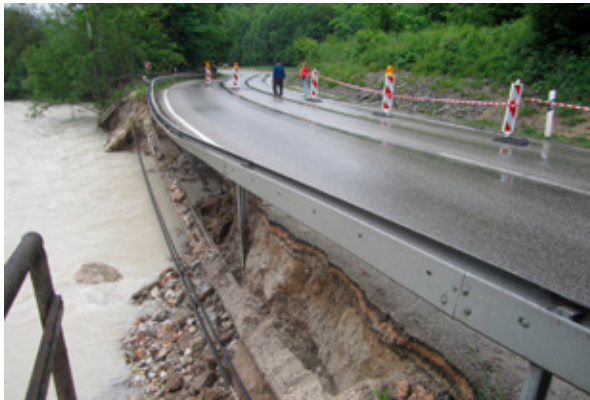
Abb. 5-4: Uferschaden an der B 305

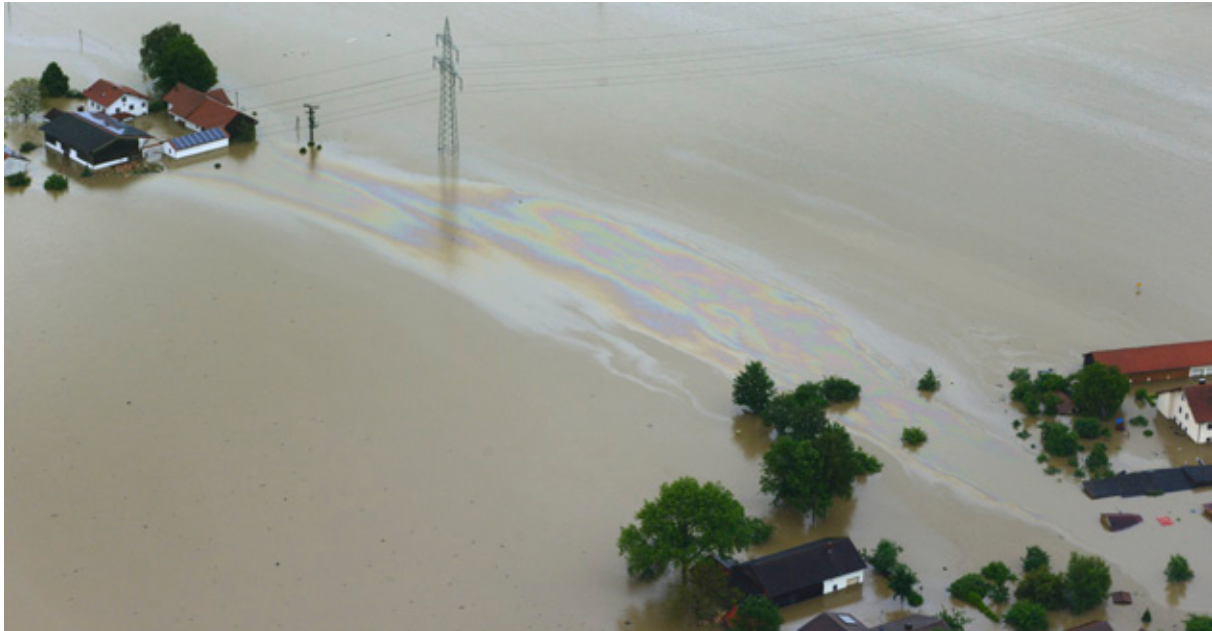
Abb. 7-1: Durch das Hochwasser verursachter Ölschaden
